Föreningen  
Vansjön Nordsjöns Väl

**Anläggande av växtnäringsfällor  
och återskapande av blå bård  
Vid Vansjön/Nordsjön**

WRS Uppsala AB & HS konsult AB  
2005-09-01

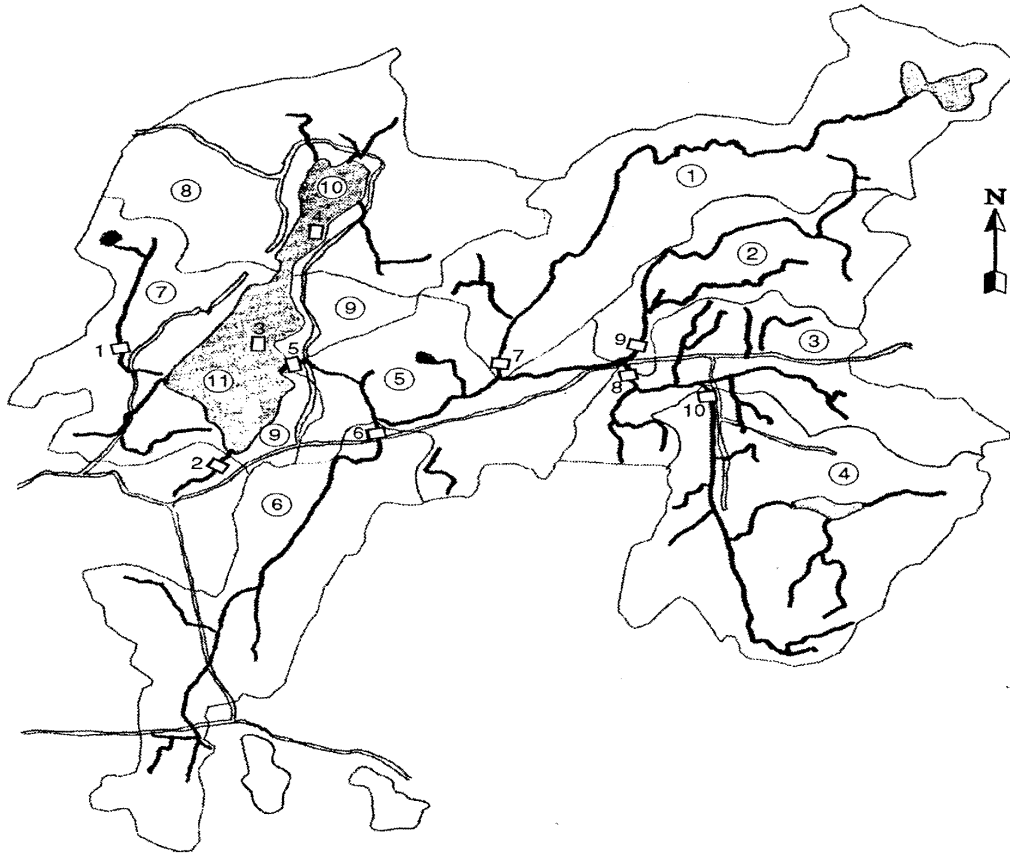
**Figur 1.** Schematisk karta över avrinningsområdet indelat i delavrinningsområden. Större vattendrag sjöar och vägar är utmärkta liksom provtagningspunkter (pkt. 1 till 10) och delavrinningsområden (1-11 i ringar). Illustration från "Flöden av kväve och fosfor i avrinningsområdet Vansjön-Nordsjön", Carina Carlsson 1999.

Det dominerade tillflödet till sjöarna ske genom den så kallade Fallbäcken (rinner in i Vansjön vid punkt 5 i figur 1 ovan). Fallbäckens delavrinningsområde innefattar områdena 1-6 ovan och utgör närmare 75% av den totala tillrinnande ytan. Även om merparten av jordbruksmarken inom det totala avrinningsrådet (72%) ligger utmed fallbäcken så domineras även detta avrinningsområde av skogsmark, 83%, och endast 12% av marken utgörs av jordbruksmark.

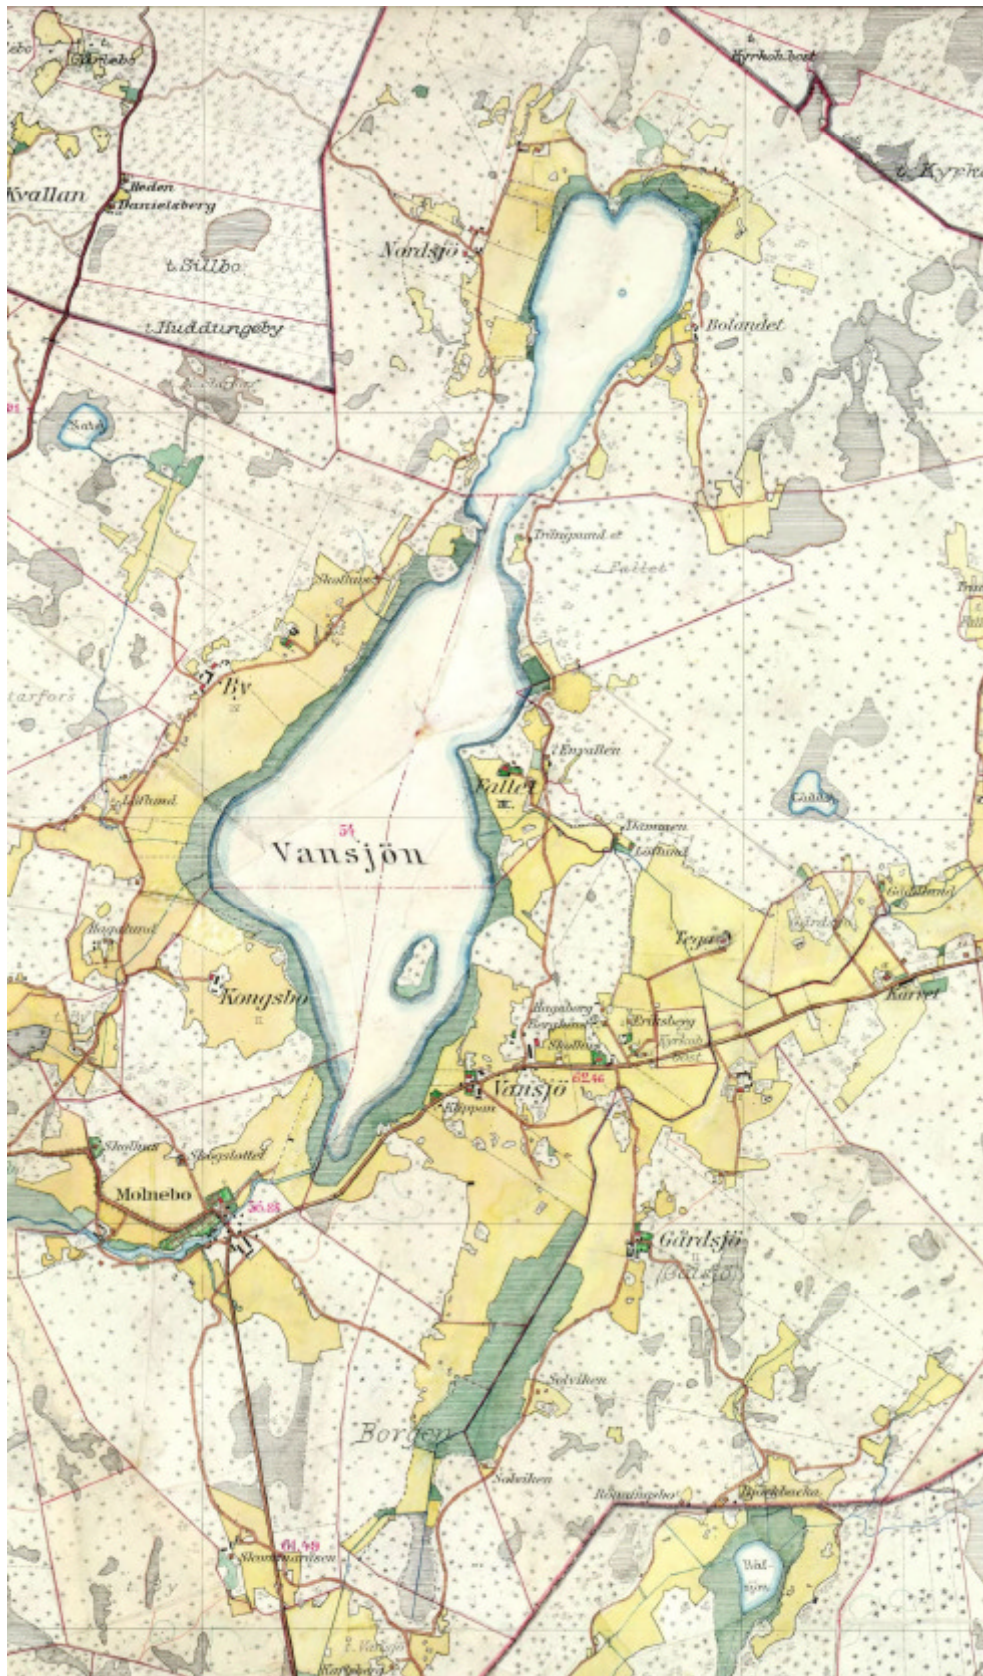
Figur 2. Vansjön och Nordsjön med omgivningar avbildade på Häradsekonomiska kartan, fältmätt år 1905-1911. Copyright Lantmäteriet 2003-10-20. Ur Häradsekonomiska kartan på dvd.

Runt Vansjön finns det idag betydligt färre öppna betade områden än i jämförelse med gamla kartor, då markerna kring sjön betades eller slåttrades i mycket större omfattning (se figur 2). Då markerna slutar hävdas växer de igen med aldominerade sumpskogar, vilka idag bildar långa korridorer längs sjön. På flera håll har dessa korridorer utvecklat höga naturvärden och en del av dem har av skogsvårdsstyrelsen pekats ut som nyckelbiotop alternativt områden med höga naturvärden. I dessa områden är det därför olämpligt att gå in och hugga ur kraftigt för att återinföra bete. Det finns däremot områden där det inte är så länge sedan hävden upphörde. Här finns det goda möjligheter att åter få tillstånd fina hävdade strandängar med ett rikt fågelliv, utan att skada befintliga naturvärden.

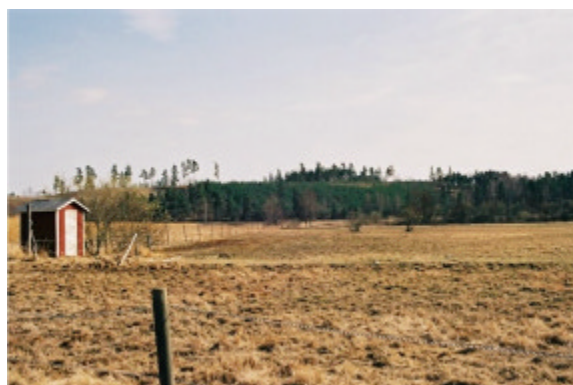
**Figur 3. Bild från Övergran där strandängen betas med Islandshäst. Markerna, som frästes först, har återfått mycket av sin forna rikedom på fågel. Älggräs, videbuskar, vass och höga starrtuvor som bredde ut sig innan fräsningen är idag borta. Bortom stängslet tar vassen över igen.**

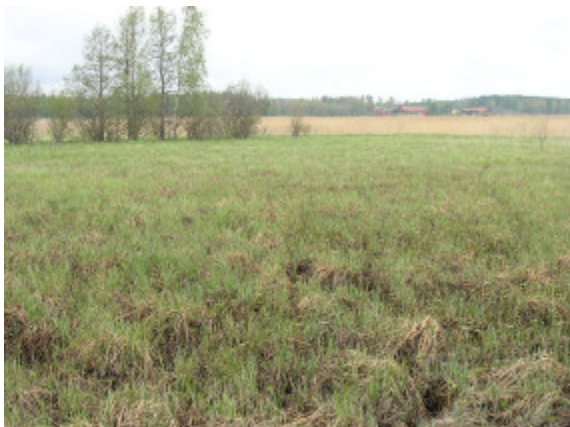
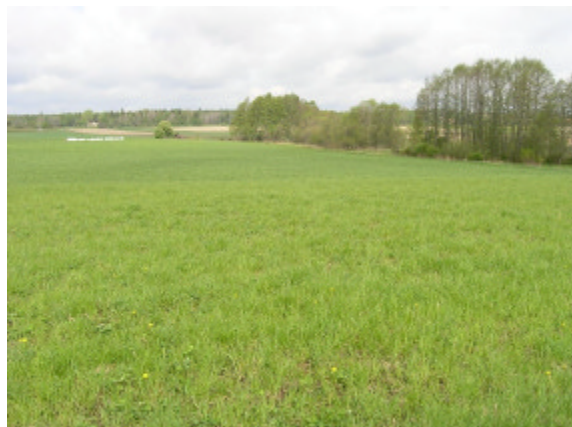
**Figur 5a och b. Partiet med öppen starräng, direkt söder om det idag betade området, vilket skulle behöva bete för att bibehålla sina värden. Tuvorna är inte så kraftiga att fräsning behövs. På bilden till höger syns den smala albården innanför starrängen.**

Förslag på åtgärder: Fortsatt hävd på de redan restaurerade markerna. Räcker inte djurantalet till bör området putsas av på sensommaren. Försök att slå så långt ut bärigheten räcker till, framförallt är detta viktigt för att trycka vassbården längre ut. På så sätt skapas en bredare blå bård, vilket är önskvärt för häckande och rastande fåglar. Betet kan förlängas lite åt söder, så att den öppnare starrängen kan betas. Man måste dock först undersöka om det är förenligt med naturvårdsavtalet att ha bete på viss del av området. Efter instängsling kan nötkreatur beta området fram tills att den tätare sumpskogen tar vid. Däremot får man inte röra själva träddridån, då det finns naturvårdsavtal på marken, även om det mestadels handlar om yngre al direkt innanför själva starrängen.

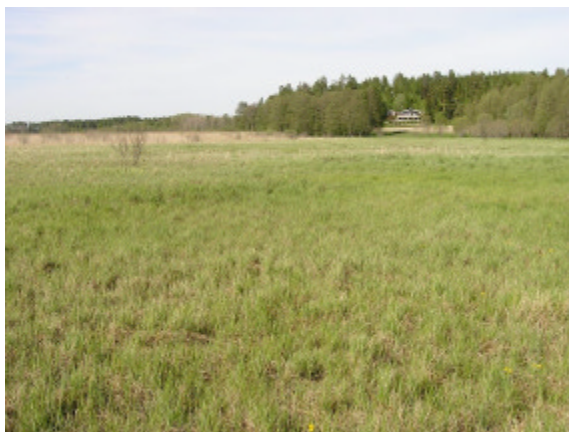
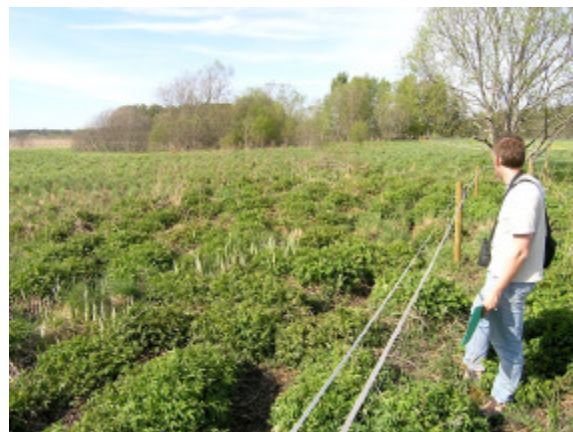
**Figur 6a och b. Dagens utseende på strandängarna kring utloppet, redan i dagläget mestadels öppna ytor, där det ”bara” behövs betesdjur.**

Förslag på åtgärder: Fortsätt röjningen av trädskiktet, så att man maximerar den öppna, centrala ytan. Alla träd, mest al, vide och björk tas bort på denna yta. Det är endast de trädungarna som ligger upp mot själva gården, där de torra betesmarkerna tar vid, som behöver sparas. Det viktigaste är att få bort träden från själva strandängen, för att få så bra förhållanden som möjligt för markhäckande vadarfåglar. Tuvbildningen är inte så farlig, (i genomsnitt 2 dm ) att fräsning måste göras direkt i inledningskedet. Längre ut på strandängen ökar dock tuvornas mäktighet, så en punktvis kan fräsning här vara nödvändig. Eftersom det är lättare att upptäcka dessa områden efter någon säsons bete, bör man avvakta med fräsning till ett senare skede. Det är också mycket billigare att först se vad djuren kan åstadkomma och fräsa först i nästa skede.

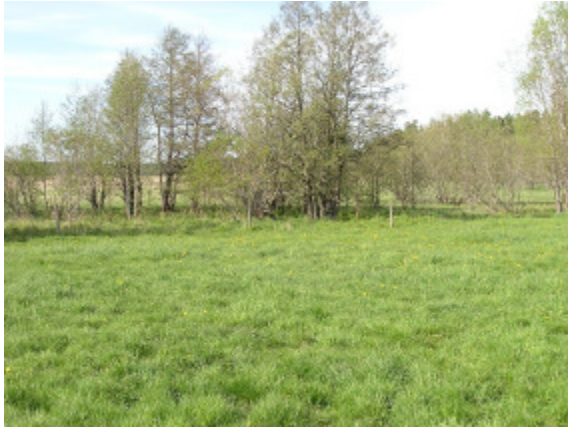
**Figur 7. Mindre trädgångar av denna typ på de öppna strandängarna röjs bort.**

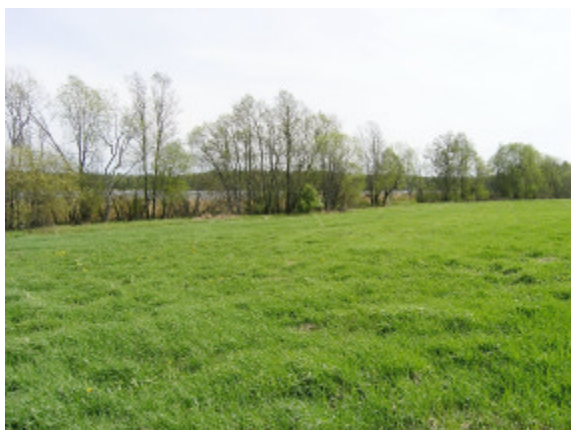
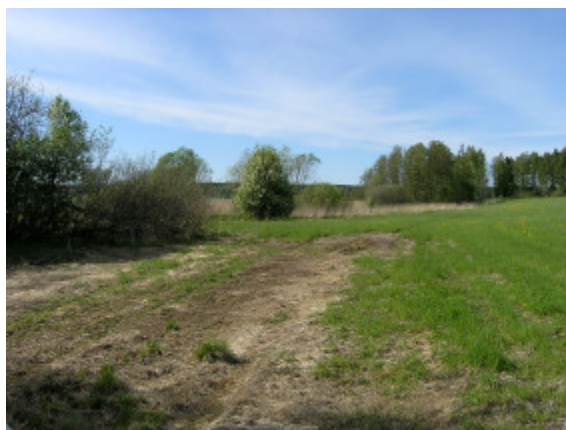
**Figur 8a och b.** Bilden till vänster visar området längs Nordsjöns västsida, med den smala albården. Till höger området norr om Fallet som är gammal betesmark men nu är igenväxt med videbuskage.

Förslag på åtgärder: Ta bort trädridån längs hela sträckan, vilket ger en betydligt öppnare landskapsbild där Nordsjön syns från vägen. Efter avverkning så stängslas området och bete införs på hela strandremsan. Dessutom behöver en bit av ovanliggande åkermark införlivas i betet, för att man på så sätt skapar en större areal betesmark. Det blir därmed troligen lättare att få dit djurbesättningar, då djurägare som idag leasar/hyr ut djur inte vill ha en massa småskiften med mycket transporter och tillsynsproblem som följd. Rent naturvårdsmässigt kommer inte strandängen att bidra med lika höga värden som ovanstående områden, utan åtgärden är i första hand positiva för landskapsbild. Dock kan enstaka individer av våtmarksfåglar komma tillbaks till området. Alternativet till djur, maskinell skötsel, blir här för dyrt i förhållande till nyttan för den biologiska mångfalden.

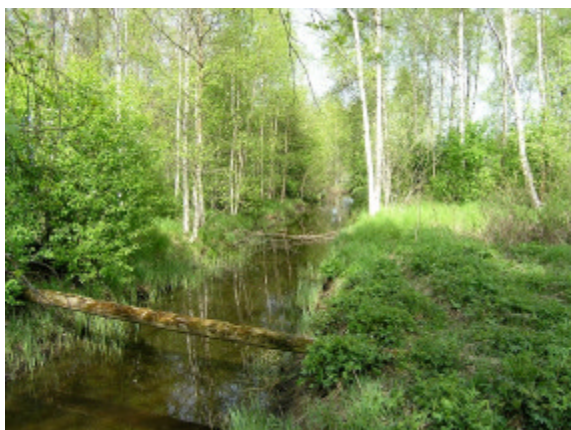
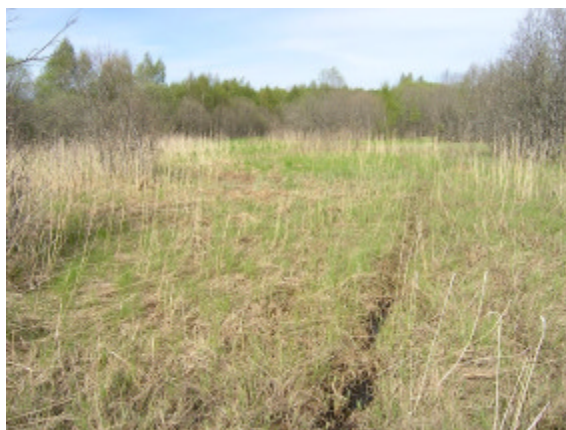
**Figur 10a och b.** Den före detta Gårdsjön är till stor del bevuxen med björk, al och vide, men i de mer centrala delarna där markfuktigheten är högre, dominerar vass och starrarter.

Förslag på åtgärder: Vid Gårdsjön finns potential att återskapa en större våtmark genom grävning eller kombinerad grävning och dämning. Våtmarken skulle få en viss effekt som näringsfälla och kan bidra till att kraftigt utjämna vattenflödet i bäcken nedströms. En utjämning av flödet minskar risken för slänterosion i diket nedströms. Men i första hand bör man se detta som en våtmark för biologisk mångfald, som skulle kunna bli ett bra komplement till de nyrestaurerade strandängarna vid Vansjön.

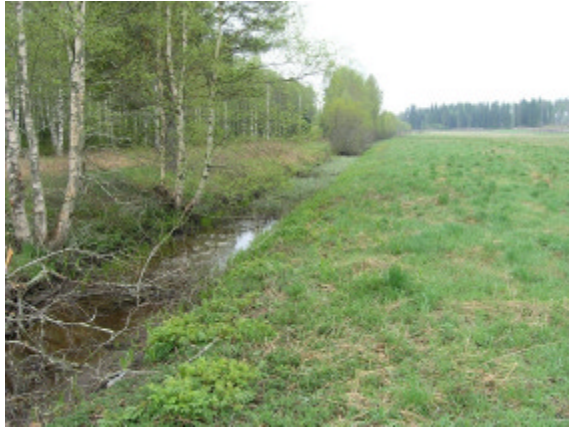
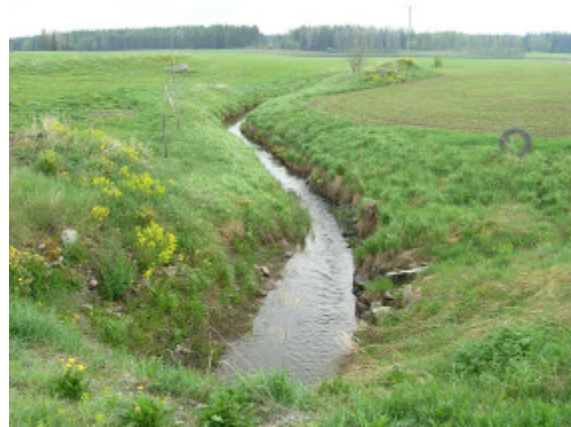
**Figur 11a och b.** Till vänster det låglänta markområdet utmed diket från Julmyra, väster om vägen till Jultorpet. Till höger Fallbäcken vid Mårtsbo, där den är relativt djupt nedskuren i åkerlandskapet (fotot taget mot öster).

Förslag på åtgärder: I dalgången som sträcker sig västerut från Julmyra rinner diket fram utmed låglänt och antagligen organogen mark. I den västra delen av dalgången borde det vara möjligt att anlägga en våtmark genom grävning eller eventuellt kombinerad grävning och dämning. Anledning till att denna lokalisering av en våtmark är dels att ta omhand eventuellt näringsläckage från hästhagar och dels att ta omhand och polera renat avloppsvatten från den nya bebyggelsen. En våtmark, med en öppen vattenspegel, kan bli estetiskt tilltalande och en tillgång i den nya bebyggelsemiljön och öka den biologiska mångfalden i området.

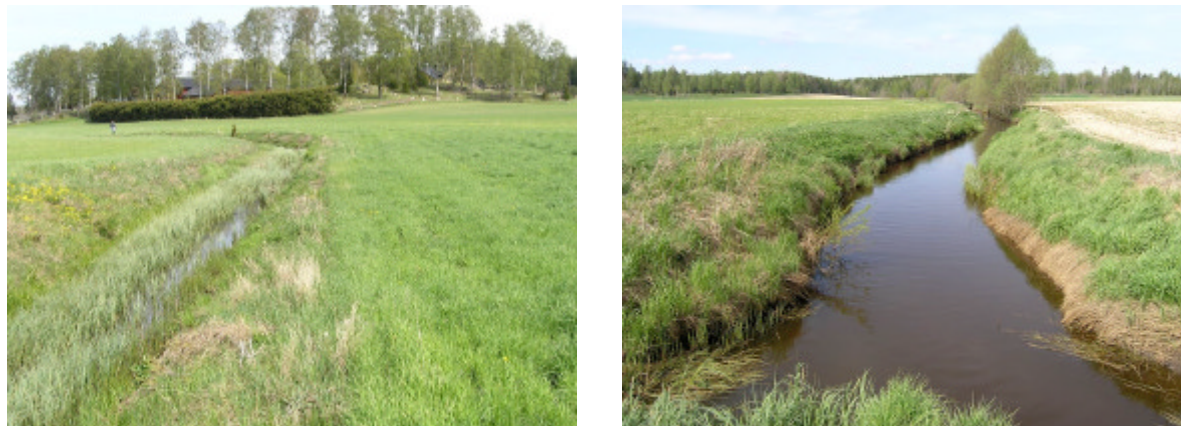
**Figur 12a och b. Nedanför Gårdsjö gård ligger diket relativt låglänt (bilden till vänster). Till höger Fallbäcken där den rinner samman med diket från Gårdsjön vid Tega.**

Förslag på åtgärder: För att anlägga ett vatten utmed diket krävs att marken schaktas bort till ett djup av 1-2 meter. Eventuellt finns en viss möjlighet att dämna i diket, vilket skulle kunna minska schaktbehovet. Kostnaden per yta våtmark bedöms dock fortfarande bli relativt stor. Vattnet kan dock få ett biologisk värde och värde som vattenspegel, som syns från gårdsmiljön.

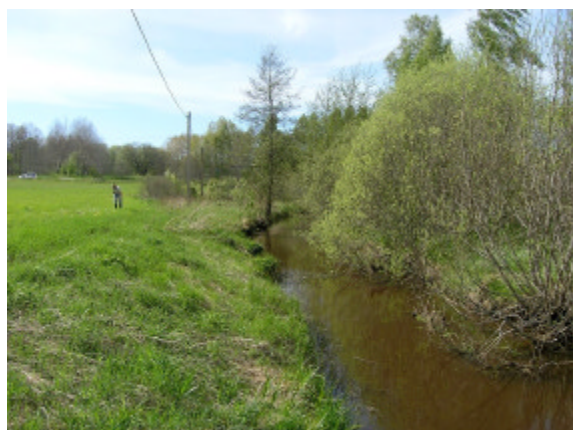
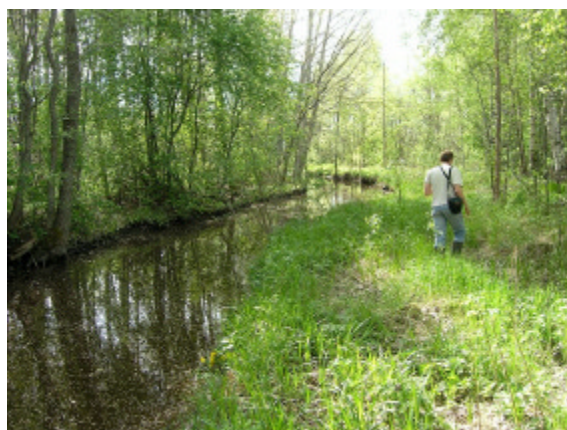
**Figur 13a och b.** Till vänster ses Fallbäckens sträckning väster om torpet Dammen. Bäckens utlopp i Vansjön, omgiven av en värdefull sumpskogsmiljö.

Öster om vägen (figur 13a) är Fallbäcken relativt lång nerskuren. Bäckens fall är också dåligt utmed denna sträcka, varför dämning antagligen inte är möjligt. Att gräva fram en större vattenspegel här skulle kosta mycket i förhållande till miljönyttan.

Väster om vägen, fram till åns utlopp i Vansjön, kantas ån av lövskog och delar av detta området, ca 1 ha, har klassats av Skogsvårdsstyrelsen som sumpskog klass 1, dvs. sumpskog med mycket höga naturvärden. Dessa sumpskogar har antingen "kontinuitetsvärden", betydelse för rödlistade eller missgynnade arter eller en viktig landskapsekologisk funktion. Även de höjdmässiga förutsättningarna talar mot att skapa någon typ av anläggning här. Markytan ligger ca 1 m över bäckens vattenyta närmast vägen och ca 0,5 m över vattenytan närmare utloppet.

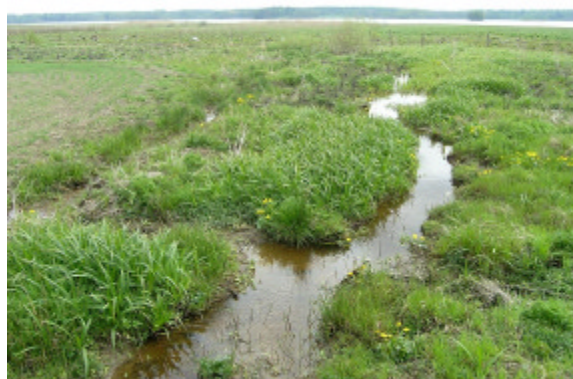
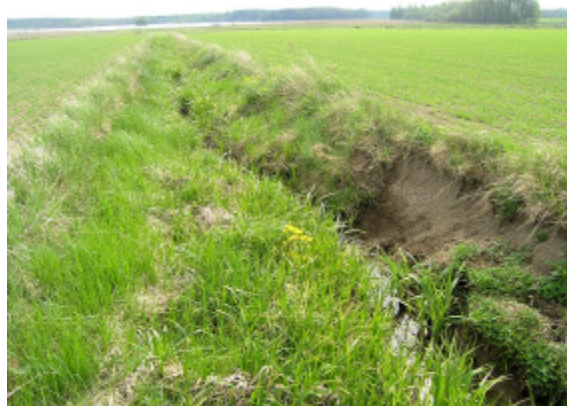
**Figur 14a och b.** Diket som leder från Lövlund ner mot strandängen vid östra sidan av Vansjön. Där diket möter strandängen har ett litet delat bildats och vattnets silar vidare över strandängen (till vänster). Notera att den branta slänten rasat ner i diket (bilden till höger). Slanterosion är en bidragande orsak till fosforläckage från åkermark.

Både skyddszoner och miljöhänsyn vid rensning i diken bidrar till att minska risken för släntras i diken, vilket sker i tillflöden till Vansjön (se figur 14 b).

Diket som rinner från Lövlund ner mot Vansjön sluter då det når betsmarken och vattnet silar därefter över markytan. Detta är ett exempel på en förvisso oavsiktlig men ur närings-avskiljningssynpunkt positiv åtgärd.
